Renovierung der Sternwarte 2010

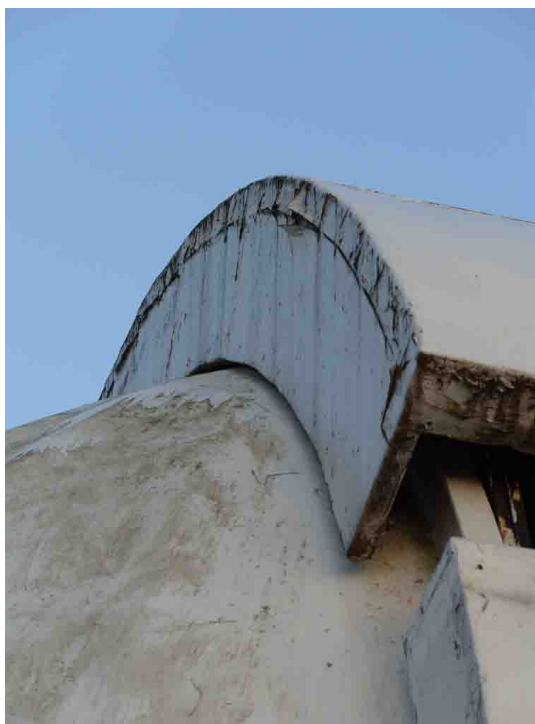
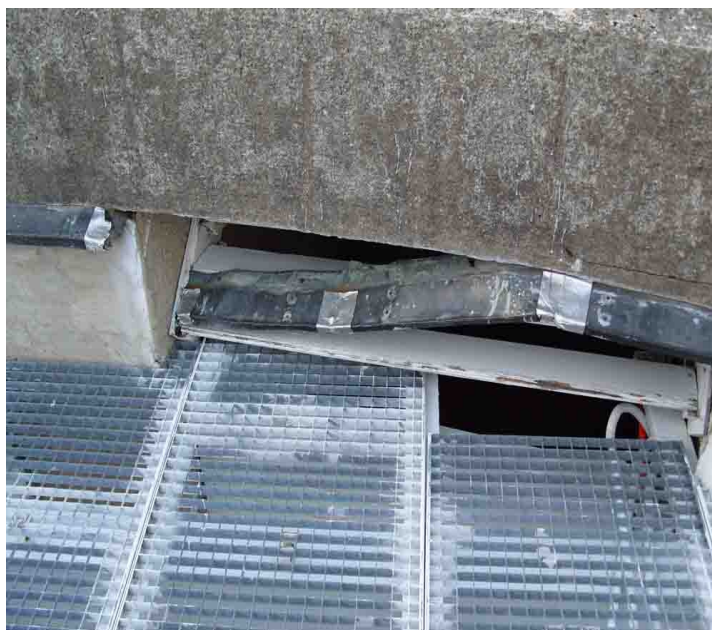
Auch in diesem Jahr stehen dringende Renovierungsarbeiten an. Besonders die beiden Kuppeln und das Gehäuse des C14 benötigen einen neuen Anstrich. Diese Arbeiten hätten schon im letzten Jahr durchgeführt werden sollen, doch ist es dazu nicht gekommen, nicht zuletzt aufgrund von mangelndem Engagement der Vereinsmitglieder, sich an den Arbeiten zu beteiligen. Ein weiteres Jahr Aufschub dulden diese Malerarbeiten nicht mehr, ohne dass die Kuppeln und das C14 Schaden nehmen werden.

*Renovierungsbedarf auf der Vereinssternwarte:
Die Kuppeln benötigen einen neuen Anstrich,
die Tropfkante muss repariert werden.*
